余笹川大洪水災害復旧10年後の 河道変化に関する考察

CHANGES OF CHANNEL AFTER TEN YEARS
FROM DISASTER RESTORATION WORKS IN YOSASA RIVER

三品 智和¹・須賀 如川²

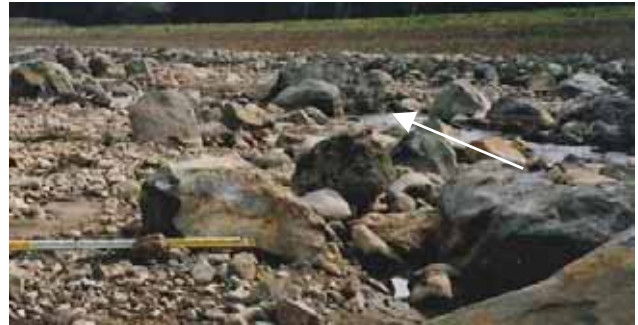
写真-1 余笹川10.6k付近の現地写真(H13撮影)

余笹川の大礫供給は、以下に示すことから山地からの供給のほか河岸侵食による供給が主体と判断される。山本ら⁸⁾によれば高久丘陵地は火山砕屑物(那須火山を起源とする火山角礫岩と火山泥流)と上層の火山灰層(関東ローム)からなり、現河道内の巨石は河岸侵食による火山砕屑物からの抜け落ちによるものが主体と推定されている。この推定に関連付けて、図-3に示した巨石割合の高い区間と新流路区間は、ほぼ同じ区間である。また、図-4から1m以上の巨石径は全体を通して存在している。このことから、H10年洪水で大規模な河岸侵食が生じた区間では、河岸からの大礫供給が顕著であったことが考えられる。例えば、H13調査の10.6k付近の写真-1を見ても、巨石は角張り色も火山系の色(黄土)をしており、洪水作用はそれほど受けていないようである。火山砕屑物からの抜け落ちと判断できる。

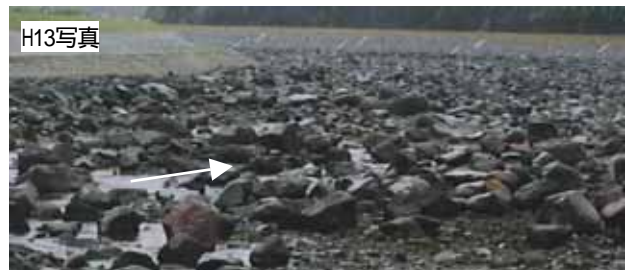
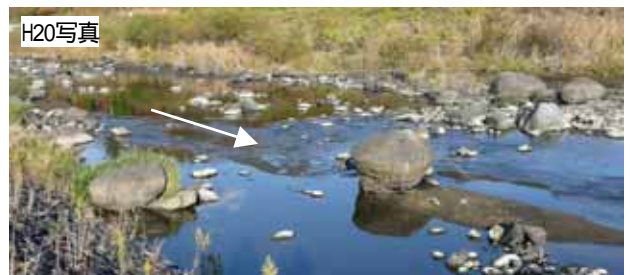
写真-2 余笹川4.6k付近のH13とH20の比較写真

まず河道内の巨石数の変移について、写真-2は4.6k付近のH13とH20の比較写真である。撮影方向は異なるが同地区を撮影している。改修時と比べて現河道は極端に巨石数が減っていることがわかる。巨石の大半は石張護岸や捨石工等に採用されたためである。しかし、現在でも大礫堆によるステップ構造は確認できる。写真-3は余笹川1.3k付近のステップを示した。このステップは大礫のジャムアップにより形成されたものであり、その安定性は大礫径とその割合に支配される。

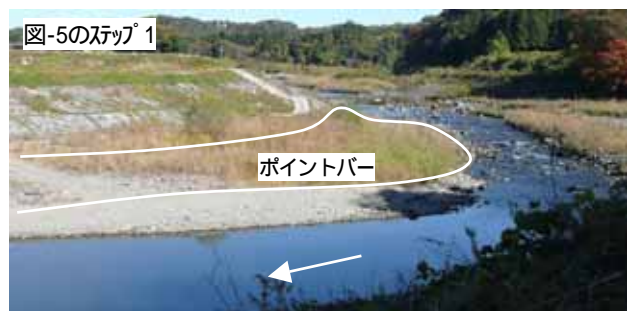
写真-3 余笹川1.3k付近のステップ(H20.11.14撮影)

着目すべき点は、ステップ下流のポイントバーの発達である。例えば写真-3に示した1.3k付近では、ステップの安定流路によりポイントバーは発達し植生繁茂が生じている。今後は中小洪水が続くと高木に遷移し、ポイントバーの固定化が生じることが考えられる。現在のところは、水衝部の護岸前面の深掘れは生じておらず、今後も通常洪水程度では今回の根固工の効果により極端な河床変動は生じないものと判断される。ただし、今後の課題としては、河床高と砂州高の比高差が増大し、水衝作用の増大が懸念される。

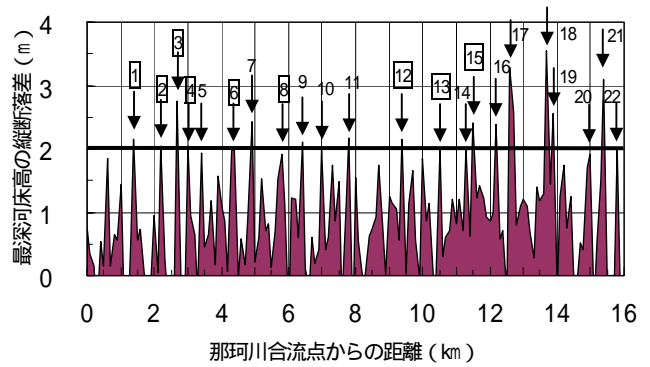
図-5 洪水直後(H10)の最深河床高の縦断落差(100m間隔)

差を100m間隔で示した。計画河床勾配(1/100~1/150)から縦断落差が概ね $Z=2\text{m}$ 以上の区間(1/50より急勾配)をステップと判断して、図に矢印(22ステップ)で記載している。洪水直後の余笹川では比較的規模の大きいステップ ($Z=2\text{m}$ 以上)は、平均して700~800m間隔に1基存在している。この結果を基に現地にてステップ位置の確認を行った。現地調査は平成20年8月6日の中規模洪水直後の比較的流量の大きい時に実施した。写真-4は中洪水時の余笹川10.5kのステップであるが、目視でも明瞭にステップを確認することができる。図-5に現地において確認できたステップを印で9ヶ所記載している。12~16k区間(7ヶ所)に関しては未測定である。

結果として、計15ステップ地点を確認し、その内4ステップ(5・7・10・11)は帯工・落差工・頭首工等の横断構造物によりステップは無くなっていた。残り11ステップの内、9ステップは現在でも大礫堆によるステップ地形が形成されており、洪水後10年後の現段階では大礫堆の安定によりステップの維持が図られているようである。今後、極めて大きい洪水の生起をまって、その安定性は確認されるであろう。

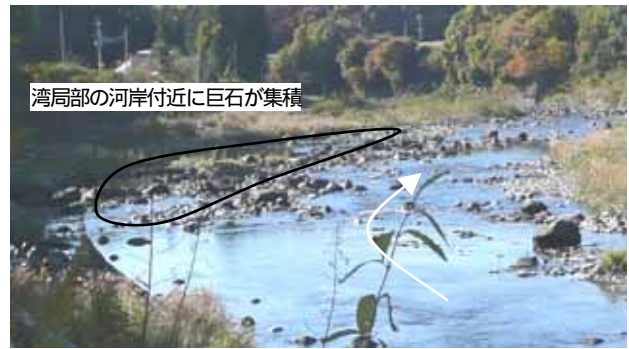
写真-5 余笹川3k付近の水衝部(H20.11.14撮影)

また、写真-5の3k付近のように湾曲部の水衝部側では、河岸前面に大礫の集積が見られる。これは大洪水時には河岸沿いで主流を呈しており、通常出水ではその内側を流下している。このように、大きな湾曲部では洪水主流は流量減少とともに若干河岸から離れて流下しており、通常出水では護岸前面の流速は河道中央に比して小さい傾向にある。

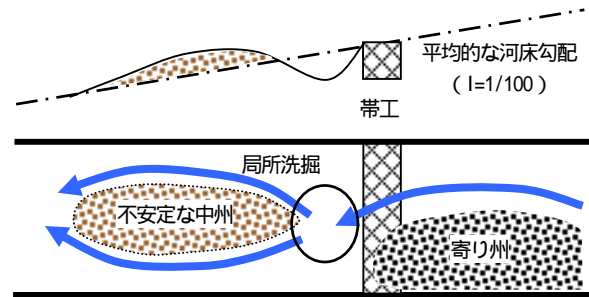
図-8 流路工施工に伴う流路変化の模式図

当該区間における顕著な蛇行流路の変化としては、帯工・落差工前後の流路形態の不安定化があげられる。図-8には帯工前後の蛇行流路を模式的に示した。この蛇行流路は災害復旧上流の砂防区間においても同様に見られる。帯工の上流側では区間の平均河床勾配より緩く、河岸前面には寄州の形成が見られる。帯工を挟む流れは収束し、帯工直下流では河床洗掘が生じている、さらに下流側では河道中央に形成された中州上に堆積している。中州の延長は現地の簡易測量では、通常の流路幅約30mに対して、2倍の約60m程度である。例として、余笹川3.5k付近を写真-6に示す。この中州は主として砂・砂利

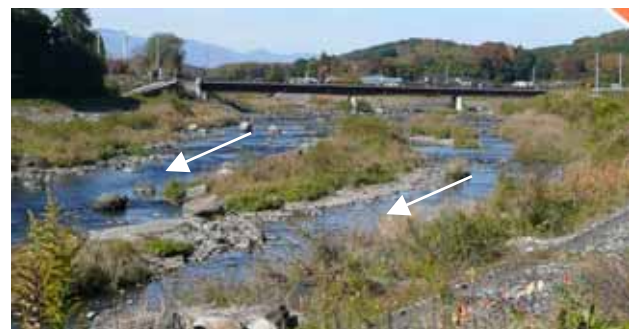
写真-6 余笹川3.5k付近の2列蛇行流路(H20.11.14撮影)

で構成されており、不安定である。通常の中小出水では、中州を介して2列蛇行となるが、大洪水時には主流は中州中央を流下する。現在のところは、植生繁茂の進行は顕著ではないが、大洪水の頻度が少なければ、植生繁茂の進行によっては砂州が固定化し、左右岸の護岸沿いの流れが顕著になることが予測される。ただし、上述の帯工前後の流路形態は、全ての区間で共通しているものでもない。余笹川改修では帯工の片側に窪地を設け、平常時の水深確保(魚類の遡上対応)を行っている所もある。

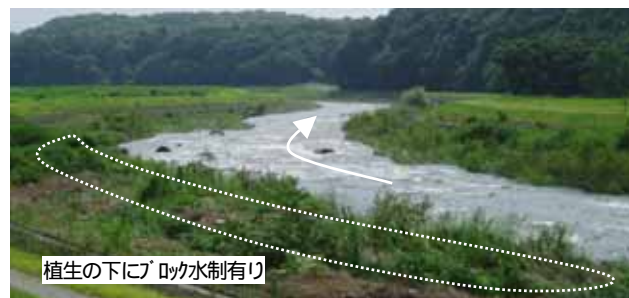
写真-7 余笹川9.2k付近の湾曲部(H20.8.6撮影)

次に当該区間では全体を通して、湾曲部の外側に水制工を設置している区間が多い。例として写真-7には余笹川9.2k付近の湾曲部を示しているが、水衝部側の植生が繁茂している所にはブロック水制が設置されている。当該地区の水制工は水制長約10m、水制高さ1m程度、水制間隔約20mである。水制工の機能の一つには河岸前面への寄州形成と河岸沿い流速を河道中央側に離す効果があり、当該地区はこれに該当する。調査日(H20.8.6)は出水の翌日にあたり、ピーク水位は現地痕跡から平常水位より約1~1.5m程度高い。これらから判断すると、水制工の天端高は年平均洪水くらいであり、寄州形成を図る上では効果的である。実際に水制工の下流背後には土砂が堆積し、寄州形成と植生繁茂が見られる。今後の流送土砂量の減少を想定すると、余笹川では流路の固定化に伴い、護岸前面のみおの鮮明化と河岸沿い流速の増大は起こり易い。当該地区のような低い水制工は、治水面で効果的な働きをするものと評価できる。
