余笹川災害改修河道の追加安全対策

三品智和¹ 須賀如川²・助川純一郎¹ 古川保明¹
福田一郎³ 築瀬和裕³

¹中央技術株式会社 (〒310-0902 茨城県水戸市渡里町 3082)

³栃木県余笹川流域河川改修事務所 (〒324-0041 栃木県大田原市本町 2-2828-4)

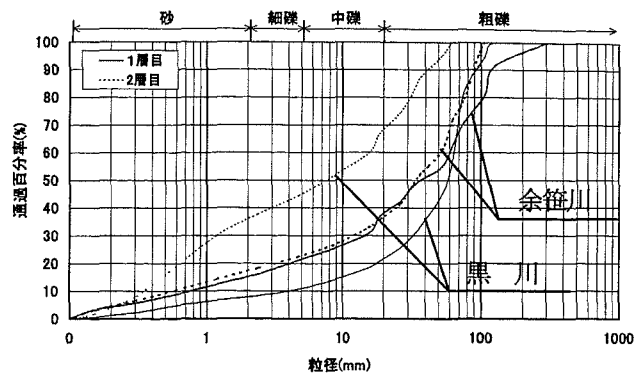
図-2 余笹川と同流域黒川の粒度試験結果

図-2は、余笹川河床の粒度試験結果を示したものである。なお、1層目は表層から30cm程度、2層目は30cm以下の粒度試験結果である。図より、余笹川アーマーコートに次のような特性が認められた。

- ① 1層目と2層目共に、ほぼ同一河床材料であること、また、粒度分布が広範囲で、比較的粒径の小さい材料で構成されていることが認められた。
- ② アーマーコート形成に重要視される大径砂礫 d_{90} は、110mmと河床安定化に十分な大きさではないことが認められた。
- ③ 2mm以下砂粒子が30%と比較的多く、洪水時における土砂移動量が多いものと考えられる。

また、同図に余笹川支川である黒川の粒度試験結果を示している。この結果、黒川についても、1層目と2層目に多少の違いはあるものの、 d_{90} は90mmと余笹川同様に未発達なアーマーコートであることが認められた。

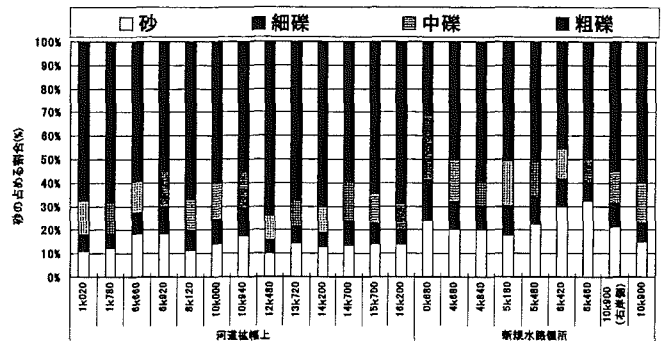
図-3 縦断的な河床の構成材料 (表層)

図-3は、余笹川復旧後の縦断的な河床構成材料を粒径別に分類したものである。なお、分類条件は、土質の分類条件に基づき、砂(0.075~0.2cm)、細礫(0.2~0.5cm)、中礫(0.5~2.0cm)、粗礫(7.5cm~)とした。また、採取個所を河道拡幅上及び新規水路箇所に分類している。

- ① 新規河道箇所は、砂、細礫という粒径小の河床材料の占める割合が高く、河道拡幅上は、中礫、粗礫と

大径砂礫の占める割合が高いことが認められた。

- ② 復旧後に生じた中小洪水流は、比較的改修河道内の旧河道上に沿って流下する傾向があるため、旧河道上は、河床面の砂や細砂が流出し、中礫や粗礫が河床表面を覆っている傾向が高い。
- ③ 縦断的に不整な河床構成材料は、中小洪水によって

不規則なアーマールコート形成促進が予測される。特に巨礫から中・粗礫への変化点では河床変動が著しく、河道内に新規蛇行が生じ易い。

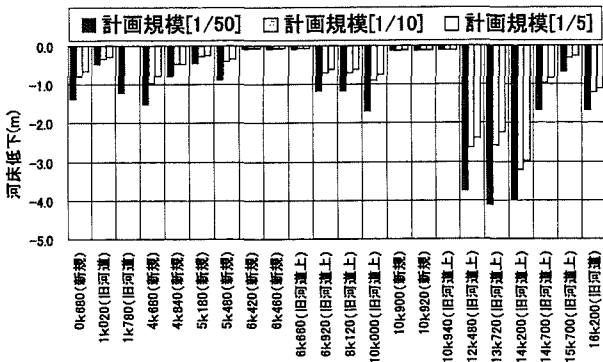
図-4 各計画規模における1時間後の河床低下

図-4 は、各計画規模における1時間後の河床低下を予測したもので、次のことが認められた。

- ① 縦断的に不規則な河床低下が認められた。特に 12k480, 13k720, 14k200 では河床強度が非常に弱い。
- ② 計画規模 1/5 以下で、アーマールコートが破壊する可能性が高い。

今回用いた計算では、上流からの供給土砂量を一律ゼロとしているため、実際より河床低下の進行は速い結果となっている。しかしながら、余笹川の河床低下の著しい区間がある程度選定できたこと、また、今後の改修工事の際の根入れ深さの目安になると考えている。
