# 余笹川の災害対策後河道の河道特性 に関する考察

CHANGES OF CHANNEL CHARACTERISTICS OF YOSASA-RIVER  
AFTER DISASTER RESTORATION

三品智和<sup>1</sup>・須賀如川<sup>2</sup>・助川純一郎<sup>1</sup>・古川保明<sup>1</sup>

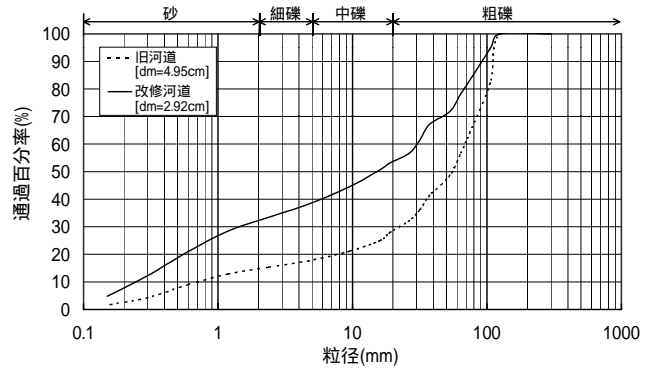
図-2 旧河道と改修河道の粒度試験結果

まず旧河道と改修河道の河床特性について比較検討する。ここで、代表的な旧河道としては、災害対策後河道の粒度分布特性として、洪水前状態のまま残存する余笹川・四ツ川合流点（那珂川合流点から16km地点）及び災害対策後河道は、那珂川合流点から6k420地点の新水路箇所を採用することとした。図-2は旧河道と改修河道における粒度試験結果を示したものである。なお、粒度試験は河床表面から30cmの試料で、目視により河床断面の層の分類を行った1層目の試験結果である。

図より、旧河道（16km地点）における河床の粒度分布特性は、比較的粒度が均一粒径で、平均粒径は4.95cmであった。これは、洪水流によって河床表面の微細粒子が流出し、表面が礫や砂利などの大径材料によって覆われ、アーマーコートが形成されていると言える。しかしながら、アーマーコートの形成にとって重要視される大径砂礫 $d_{90}$ は12cmと河床の安定化に十分な大きさであるとは言いがたい。一方、改修河道（6k420地点）における粒度分布特性は、粒度の分布が広範囲で、比較的粒径の細かい材料で河床が構成され、平均粒径は2.9cmであった。これは、改修工事による河道拡幅・掘削の際に、河床表面に細砂、砂といった粒径の細かい材料が覆い、現状からは洪水流は生じていないと考えられる。

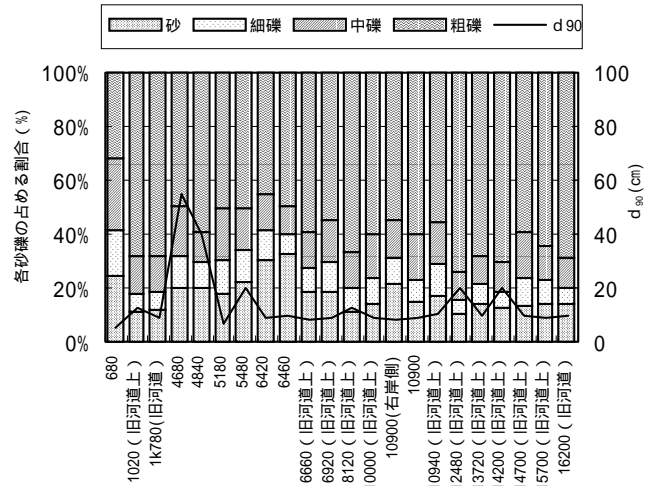
図-3 縦断的な河床の構成材料

図-3は縦断的な河床の構成材料を粒径別に分類したものである。なお、分類条件は、土質の分類条件に基づき、砂(0.075~0.2cm)、細礫(0.2~0.5cm)、中礫(0.5~2.0cm)、粗礫(7.5cm~)とした。また、採取箇所を旧河道、改修河道内の旧河道上及び新河道に分類している。図より、拡幅によってできた新河道上では、砂、細礫と粒径の細かい河床材料の占める割合が高く、一方、改修河道内に旧河道が存在する箇所では、中礫、粗礫と大径砂礫の占める割合が高いことが認められた。理由として、改修後に生じた小規模な洪水流は、比較的改修河道内の旧河道上に沿って流下する傾向があり、旧河道上の河道表面の砂や細砂が流出し、中礫や粗礫が河床表面を覆ったためであると考えられる。また、同図にアーマーコートの形成の指標となる $d_{90}$ の値を示した。図

より縦断的な  $d_{90}$  は、約 10~20cm 程度の粒径が縦断的に一様に分布している傾向があるが、処々に 0.5m 超の巨礫の分布がみられた。今後場所によって異なる巨石の分布は中小洪水によって縦断的に不規則なアーマーコート形成をすることを考えている。特に巨礫の分布箇所から中・粗礫の分布箇所の変化点では河床変動が著しく、河道内に新たな不安定蛇行が生じ易いと考えられる。

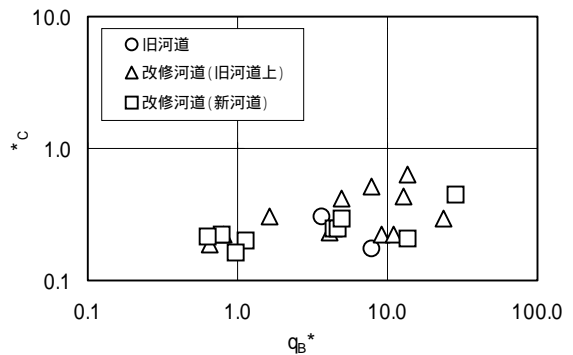
図-4  $q_b^*$  と  $*c$  の関係

図-4 は計画規模 1/50 における無次元限界掃流力  $*c$  と無次元流砂量  $q_b^*$  の関係を示したものである。ここに、不等流計算の粗度係数は 0.030 で行った。なお、粗度係数の選定は、河床強度の調査検討を行うため、小さく取っている。

図より、旧河道および改修河道内の旧河道、新河道と一様に分布していること、また  $*c$  に関係なく  $q_b^*$  は全体的に高い値を示していることが認められた。これは、災害対策河道の河床強度が弱いこと、すなわち、アーマーコートが十分に発達していないことを意味している。

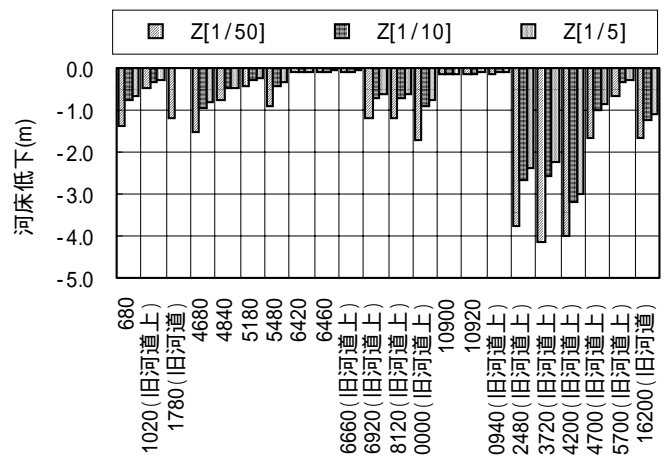
図-5 各計画規模における 1 時間後の河床低下

図-5 は、各計画規模における 1 時間後の河床低下

を予測したものである。図より、縦断的に不規則に河床低下が進行していることが認められた。特に12k480,13k720,14k200では河床強度が非常に弱く、計画規模1/5以下でアーマーコートが破壊する結果が得られた。

この計算では、上流からの供給土砂量が考慮されておらず一律ゼロとしているため、実際より河床低下の進行は高い結果となっている。また、掃流砂のみ扱っているため、浮遊砂に係る微細粒子が多く含む個所では再検討しなければならない。しかしながら、余笹川の縦断的河床低下が著しく低下する区間がある程度選定できたこと、また今後改修工事の際の根入れ深さの目安になると考えている。
