余笹川大洪水災害復旧10年後の 河道変化に関する考察

CHANGES OF CHANNEL AFTER TEN YEARS
FROM DISASTER RESTORATION WORKS IN YOSASA RIVER

三品 智和¹・須賀 如川²

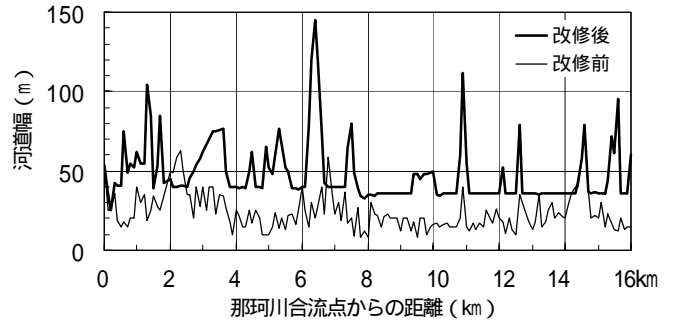
図-2 改修前後の河道幅の縦断変化

H10洪水では那須観測所において最大時間雨量90mm/h、日最大雨量640mm/day、連続雨量(5日)1254mm/dayを記録しており、1/1000以上の大洪水であった。余笹川の流路幅は洪水前後で20～40mから60～100mと、3～5倍に拡幅した。また、大きな湾曲部では洪水流の直進性によって新流路が形成された。余笹川は一級河川那珂川の支川で流域面積343.5km²、流路延長37.5kmであり、その内災害復旧事業は那珂川合流点から16km間で実施された(図-1参照)。事業期間は前述の通りH11～H13の約3カ年であった。図-2には改修前後の河道幅(左右堤防法尻間)が示されている。改修河道幅は平均で洪水前の2～3倍の50～80mとし、湾曲部では流量調整のため100～150m程度と広くしている。なお、計画規模は1/50とし、平均河床勾配は1/100～1/150である。

全区間を通して見ると、処々に新水路区間が存在しているが、大半は現河道内に旧河道が存在している。現状の蛇行流路は、改修河道の全横断幅では形成しておらず、通常の流下幅は、改修幅約40~50mに対して、現地簡易測定で20~30m程度である。これは、図-2に示した旧河道幅と同程度である。これから見ても、改修河道幅の中で旧河道の復元化は進行しているようである。

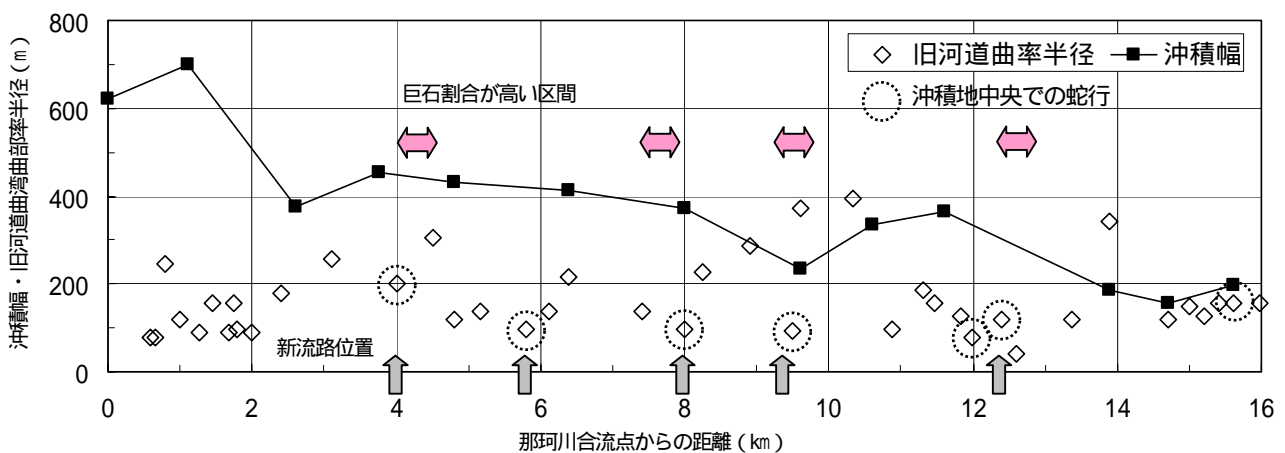
図-3 余笹川における沖積幅と河道湾曲部の曲率半径の縦断変化

余笹川の蛇行流路は、谷底沖積地の中央部での蛇行が多いのが特徴的である。これに対し黒川は余笹川に比べて沖積地幅が狭く、大礫径とその割合が小さいことから沖積地端沿いを直線的に流下し、流路位置の変化は比較的少ない⁵⁾。H10洪水の余笹川では、沖積地中央部での蛇行区間において直進流が生じ、堤内地に新流路が形成され大きな被害が生じた。図-3には余笹川の谷底平野内の沖積幅と旧河道湾曲部の曲率半径の縦断変化を示した。図にはH10洪水時の新流路、沖積地中央部での蛇行流路、及び巨石・玉石の河道内割合が高い区間をそれぞれ示している。なお、河道内の巨石・玉石割合の高い区間は、論文¹⁾で示したグレードEに相当し、洪水後に河道内ほぼ全面に巨石・玉石が存在していた区間であり、写真判定により測定したものである。図より谷底平野の沖積幅は150～450mであり、旧国道4号橋より下流側(14k)から沖積幅が広がり、黒川合流点(3.6k付近)からさらに拡大する。旧河道湾曲部の曲率半径は100～400mと広範囲であるが、沖積地中央部での蛇行流路は概ね100～200m程度である。

H10洪水の顕著な新流路の形成は4k・6k・8k・9.5k・12.5k付近の5区間で生じており、その内6k以外は共通して、沖積地中央部での蛇行流路でかつ巨石割合が高い区間である。これからH10洪水の新流路は、沖積地中央部の自由蛇行区間において顕著であり、洪水流の直進性による影響が大きい。さらに新流路の形成によって、大量の河道内巨石が発生したことが考えられる。6k付近については、砂利・礫主体で巨石が少ない区間であったので、新流路の規模は他区間より少なかったものと考えられる。この新流路の形成と巨石の発生との関係は次項で述べる。

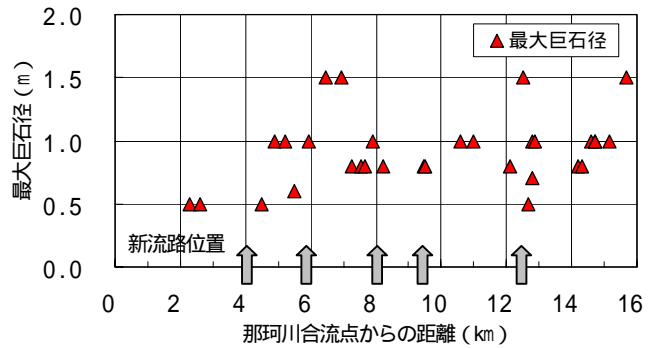
図-4 河岸沿い最大巨石径の縦断変化

洪水直後の余笹川では、縦断的に巨石・玉石等の割合が異なり、明瞭に区分されていた。図-4には洪水後の河岸沿い最大巨石径の縦断分布を示した。この図はH11測定結果⁶⁾にH13測定結果⁷⁾を追加したものであり、測定方法は調査地点において目視により最大巨石径を判断し、3点法により測定している。図には図-3と同様に新流路形成位置を記載している。図より黒川合流点(3.7k)より上流側では、1m以上の巨石が全体を通して存在している。特に6～7k・12～13k・15～16kの3区間は1.5m程度の巨石径が存在している。

余笹川の大礫供給は、以下に示すことから山地からの供給のほか河岸侵食による供給が主体と判断される。山本ら⁸⁾によれば高久丘陵地は火山砕屑物(那須火山を起源とする火山角礫岩と火山泥流)と上層の火山灰層(関東ローム)からなり、現河道内の巨石は河岸侵食による火山砕屑物からの抜け落ちによるものが主体と推定されている。この推定に関連付けて、図-3に示した巨石割合の高い区間と新流路区間は、ほぼ同じ区間である。また、図-4から1m以上の巨石径は全体を通して存在している。このことから、H10年洪水で大規模な河岸侵食が生じた区間では、河岸からの大礫供給が顕著であったことが考えられる。例えば、H13調査の10.6k付近の写真-1を見ても、巨石は角張り色も火山系の色(黄土)をしており、洪水作用はそれほど受けていないようである。火山砕屑物からの抜け落ちと判断できる。

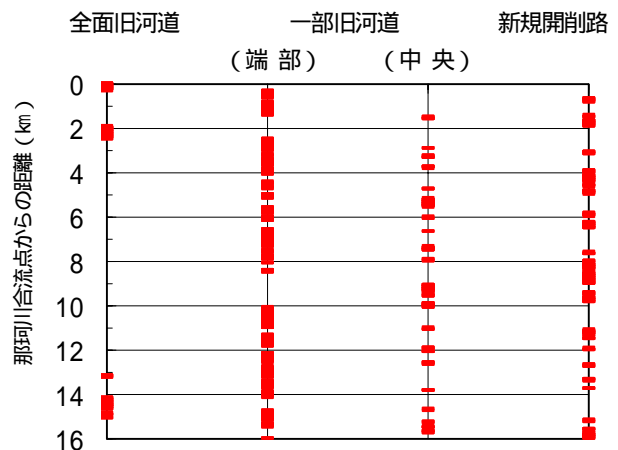
図-6 改修河道幅内の旧河道位置

改修河道内の旧河道位置について、図-6は改修河道内における旧川位置を全面・一部(端部と中央)・新水路の3区分で示したものである。測定間隔は改修平面図⁷⁾を基に20mで行った。その全体割合を図-7に示した。河道内全幅で旧河道が存在する区間は全体の10%(約1.6km)、一部(端部と中央)で旧河道が存在する区間は62%(約10km)、河道内に旧河道が存在しない新水路区間は28%(約4.4km)となっている。一部旧河道だけで見ると、中央部より端部区間が3倍程度多く、当該区間では片側方向に河道を拡幅している。
