発散・収束河道の大礫堆に関する 堤内地を含めた総合的現地観測とその考察

COMPREHENSIVE FIELD INVESTIGATION INCLUDING PROTECTED LAND ABOUT JAM-UP DEPOSIT COMPOSED OF LARGE STONES FORMED IN DIVERGENCE-CONVERGENCE CHANNEL

This paper deals with the actual condition and stability about jam-up deposit composed of large stones as a main formation cause of divergence-convergence channel system. As a point of this study, investigation was made by comprehensive field survey including the protected land. As main results, the original condition of development of alluvial area in protected land has the effective information of geographical feature of actual state of meandering channel system, and is also found to be appropriate to classify the degrees of stability of the jam-up deposit into three categories. Among them, jam-up deposit of large stones stabilized in some 1000 years have direct effect on morphological river formation of divergence-convergence channel system.

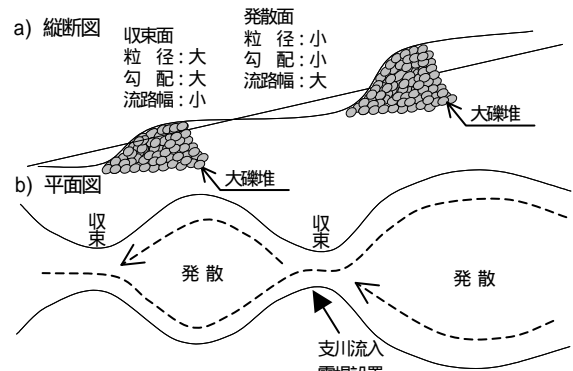
図-1 大礫堆と発散・収束現象の概念図

一般に急流河川では、河床勾配は一定であるか、あるいは変化するにしても徐々に変化し、その変化は連続的と考えられている。これは、巨視的に捉えれば正しいといえる。しかし、大礫を含む混合粒径河道を詳細に見ると、その縦断形状は、いくつかのステップを形成し、一様ではない。また、河床材料も下流方向に徐々に小さくなっているものではない。実際には、図-1に示すように、大礫のジャム・アップ現象による大礫堆の形成が生じ、それがここでいうステップ(収束面)を形成している。このステップは比較的安定しているため、ステップの上流区間では堆積が進行し、発散面を形成している。

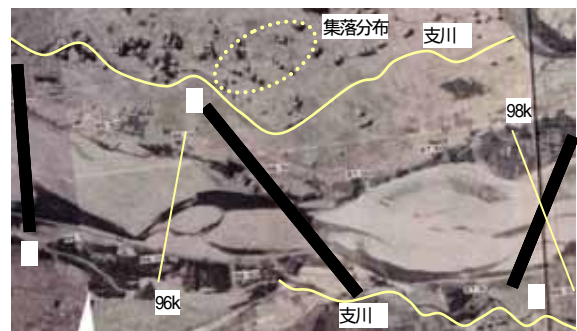
写真-2 大礫堆の推定位置 [昭和22年(1947)の航空写真に記載]

基幹大礫堆の安定性を裏付ける証拠として、図-3に示した ~ の大礫堆位置(フロント位置)を昭和22年の航空写真(写真-2)に記している。これから次のことが推察できる。イ)基幹大礫堆の下流部(95km)では、水流がまとまっていること。ロ)支川は、基幹大礫堆の規模が大きいため、大礫堆の下流部で合流出来ていないこと。ハ)基幹大礫堆の直上流右岸側で集落が存在していること。ニ)支川の蛇行形状は、細かい蛇行形状を呈していること。以上の事項は、基幹大礫堆の安定性が極めて高い条件の基に成立する。なお、二)の補足として、大礫堆の直上流部では、河道内の大径礫密度が高く、一方支川では、山地からの流出で砂分を多く含んでいるため、それらが流末部で堆積するため、容易に蛇行を生じるものと推測される²⁾³⁾。

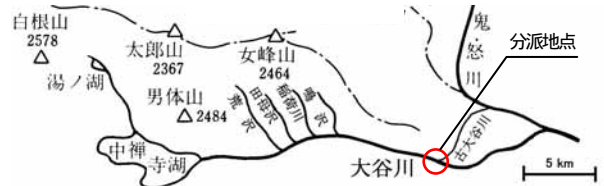
図-5 大谷川流域図

大谷川は、中禅寺湖を水源とし、日光市と今市市を流下し鬼怒川に合流する流域面積 125.5km²、流路延長 29.5km、河床勾配 1/120~1/35 の急流河川である(図-5参照)。河道特性としては、日光火山群(男体山、女峰山、赤薙山)による土砂生産の影響を直接受けているため流出土砂量は大きく、大谷川左岸沿いに上流から荒沢、田母沢及び稲荷川等があるが、その中でも稲荷川からの流出土砂量は極めて大きい。

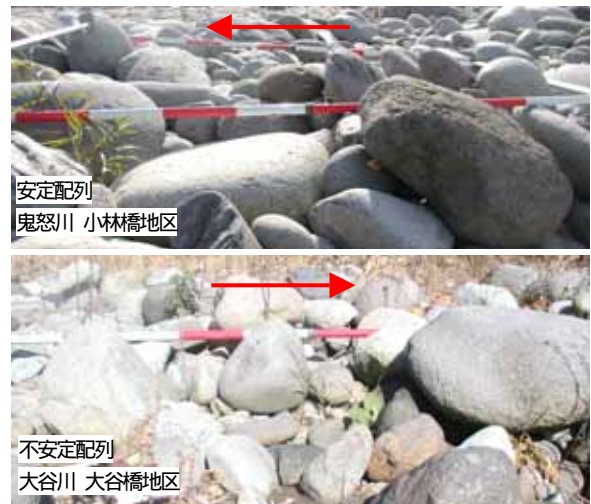
写真-3 大谷川と鬼怒川の大径礫の巨石配列

大径礫の配列状況と河道の安定性について、大谷川と鬼怒川との巨石配列の比較から検討する。鬼怒川支川の大谷川は、鬼怒川本川に比べ大礫堆の河道に対する安定性が小さい傾向にある。鬼怒川と大谷川の巨石配列を写真-3に示す。鬼怒川は巨石・玉石等が下流側に拝むような安定配列を組んでいるのに対し、大谷川は不安定配列を組んでいる。安定配列を組む条件としては、3つの条件が挙げられる。1)大礫を含む混合粒径河川であること。2)流出土砂量が少ないこと。3)人為作用が少ないことが挙げられる。鬼怒川本川では、上述3条件を満足している。大谷川合流後の鬼怒川では、佐貫上流区間で土砂が調整(堆積傾向にある)されている。特に大径礫が多く存在する場所では、分級作用により安定配列を組んだ大礫堆を形成していると考えられる。一方、大谷川では戦後の流路工・落差工等の大規模な人為作用が行われており、かつ稲荷川からの供給土砂量が大きいため、不安定な巨石配列を組んでいるものと考えられる。
